ALEKSANDAR RADOSAVLJEVIĆ\*, ALEKSANDAR STIJEPIĆ\*\*, VLADIMIR KOKOVIĆ\*\*\*, ĐORĐE BABIĆ\*\*\*\*, VLADAN ORLANDIĆ\*\*\*\*\*

## SAVREMENA DIJAGNOSTIKA ŽELEZNIČKIH VOZNIH SREDSTAVA MODERN DIAGNOSTICS OF RAILWAY ROLLING STOCK

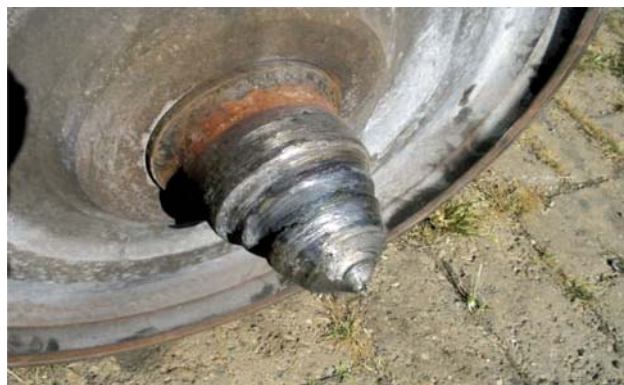
Slika 2. Deformacija rukavca osovine usled pregrejanosti (neispravnosti ležaja) (Izvor: SI CIP [2])

Temperatura osovinskog ležaja je veoma važan parametar na osnovu koga se procenjuje stanje samog ležaja. Neblagovremeno otkrivanje i alarmiranje neispravnosti ležajeva (usled povišene temperature) osovinskih sklopova, mogu dovesti, i često dovode, do havarije u toku kretanja voznog sredstva i velike štete, sl. 2 i 3.

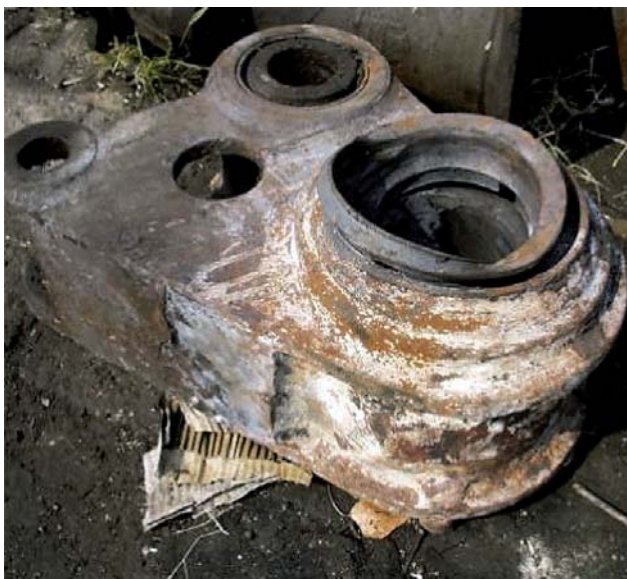
Slika 3. Deformacija kućišta ležaja usled pregrejanosti (neispravnosti ležaja)  
(Izvor: SI CIP [2])

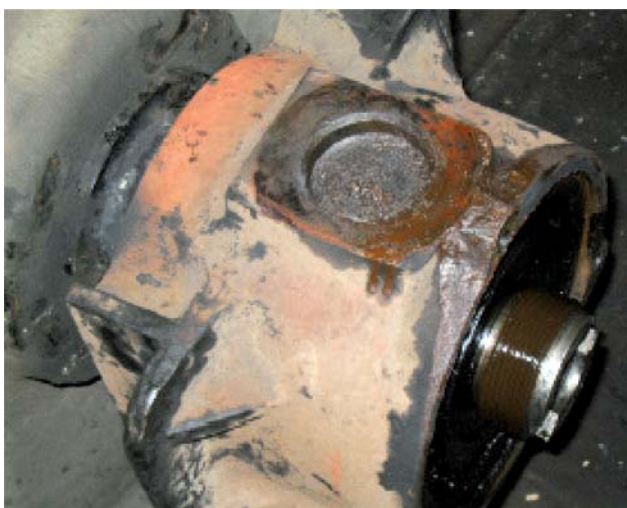
Merni sistem TE „Nikola Tesla” u Obrenovcu za kontrolu pregrejanosti ležajeva u vozu otkrio je temperaturu od 91°C na jednom od kućišta osovinskog ležaja teretnih kola i uključio alarm na alarmnom mestu [5]. Po isključenju datih kola iz eksploatacije, vizuelnim pregledom je utvrđeno da se ležaj ugrejao iznad radne temperature (na sl. 4 se vidi crveno polje na gornjoj strani kućišta ležaja).

Slika 4. Prikaz kućišta pregrejanog ležišta  
(Izvor: SI CIP [2])

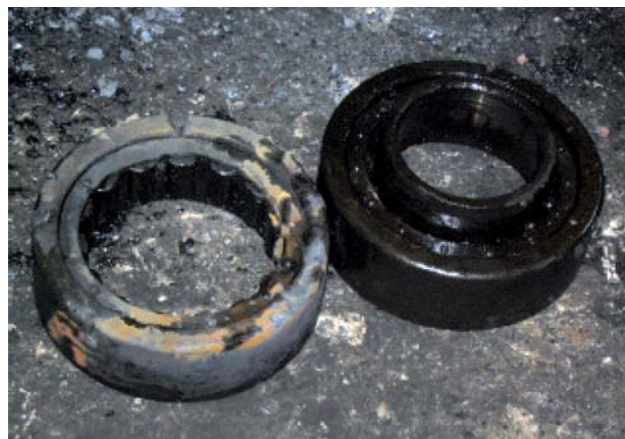
Po demontaži kućišta i skidanju ležaja utvrđeno je da je unutrašnji – levi ležaj (sl. 5) oštećen – havarisan od pregrevanja.

Slika 5. Prikaz oštećenog ležaja (levo) i neoštećenog (desno)  
(Izvor: SI CIP [2])

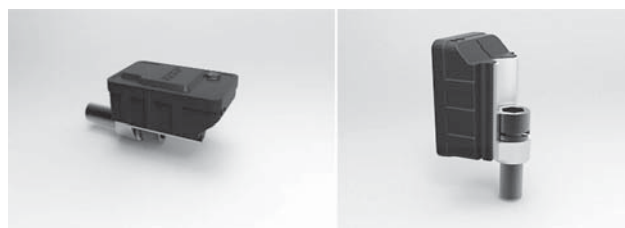
SKF Insight Rail (sl. 6) predstavlja gotov, komercijalno dostupan bežični sistem za održavanje prema stanju, koji se može naknadno ugraditi na osovinski sklop.

Slika 6. SKF Insight Rail senzor  
(Izvor: SKF)

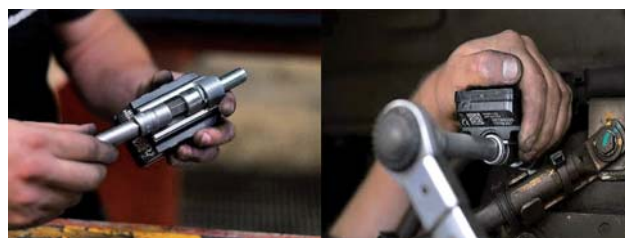
SKF Insight Rail senzor može se ugraditi za nekoliko minuta postavljanjem jednog zavrtnja koji pričvršćuju poklopac kućišta osovinskog ležaja na svoje mesto (sl. 7).

Slika 7. Montaža SKF Insight Rail senzora  
(Izvor: SKF)

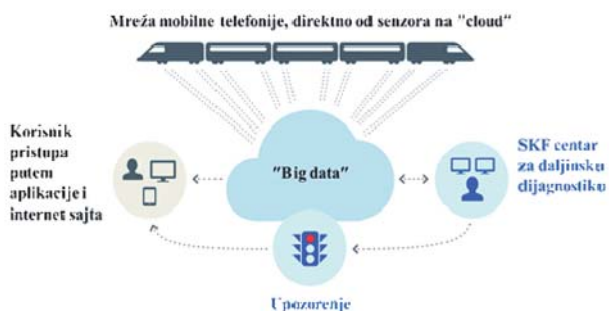
SKF Insight Rail omogućava daljinsko praćenje stanja. Senzori prenose rezultate merenja posredstvom mreže mobilne telefonije. Svi rezultati merenja se čuvaju u SKF Cloud-u. Prema tome, nema potrebe za postavljanjem glomaznog rutera i kablova na voznom sredstvu (sl. 8).

Slika 8. Daljinsko praćenje stanja lokomotive 441-06 TENT Obrenovac (Izvor: SKF)

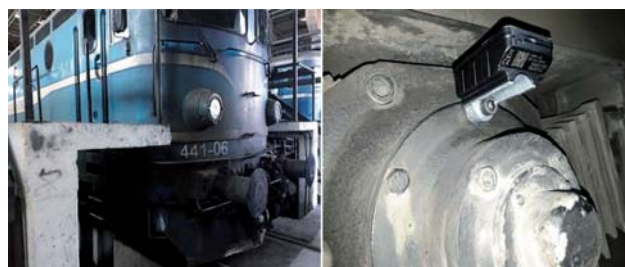
Kompanije EPS, Ogranak TENT Obrenovac i SKF Commerce d.o.o. tokom 2019. god., dogovorile su ugradnju SKF InsightRail senzora za merenje vibracija i temperature na električnoj lokomotivi serije 441-06 vlasništvo TENT Obrenovac (sl. 11).

Slika 11. Lokomotiva 441-06 TENT Obrenovac  
(Izvor: TENT&SKF)

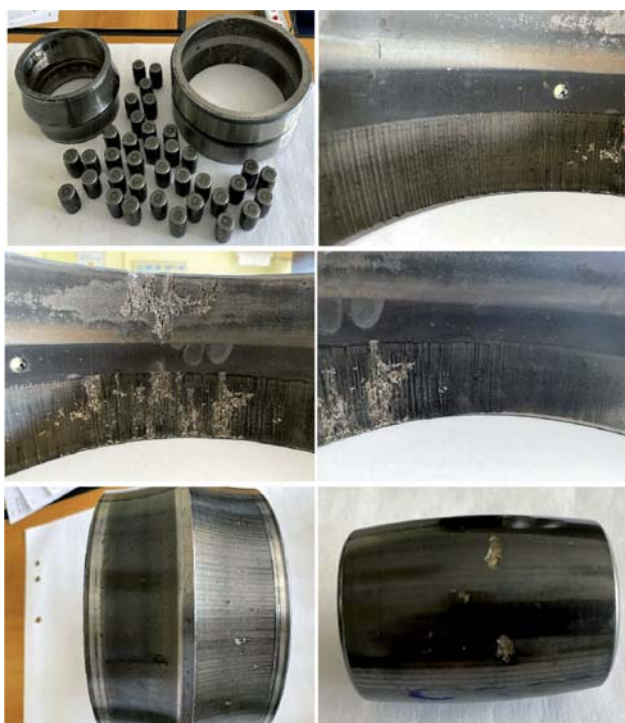
Na ležaju SKF 23234 CC/C3W33 (godina proizvodnje 2006, a ugradnje na lokomotivu 2015. godina), koji je bio ugrađen na trećoj osovine gledajući sa A strane lokomotive (pozicija 3RH), uočena su sledeća oštećenja (sl. 12):

1. Spoljašnji prsten
  - oštećenja usled proboja struje u vidu talasastih površina kotrljajnih staza vidljiva u celoj zoni kontakta,
  - ljušpanje materijala na kotrljajnoj stazi u zoni kontakta, na jednom mestu ljušpanje toliko duboko da bi, verovatno, došlo do loma prstena,
  - kontaktna korozija na spoljašnjoj površini.
2. Unutrašnji prsten
  - oštećenja usled proboja struje u vidu talasastih površina kotrljajnih staza vidljiva po celom obimu jedne kotrljajne staze,
  - ljušpanje materijala po kotrljajnim stazama, više izraženo na jednoj stazi (na onoj na kojoj postoje tragovi proboja struje),
  - kontaktna korozija po unutrašnjoj površini koja ukazuje na loš kontakt sa rukavcem osovine.

- izrazito zatamljenje površina valjčića,
- ljušpanje materijala vidljivo na 7 valjčića,
- talasasta površina usled proboja struje (približno 30 % valjčića),
- na pojedinim valjčićima vidljivi tragovi korozije usled zastoja u radu (stand steel corrosion).

Slika 12. Fotografije ležaja SKF 23234 CC/C3W33, pozicija 3RH (Izvor: SKF&TENT [12])

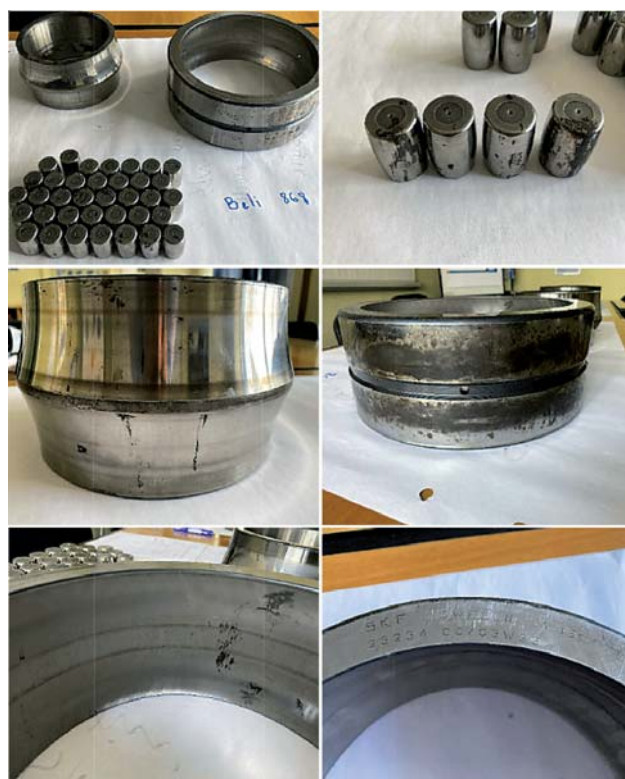
Na ležaju SKF 23234 CC/C3W33 (godina proizvodnje 2006. godina, godina ugradnje na lokomotivu 2015. godina) koji je radio na trećoj osovini, gledajući sa A strane lokomotive (pozicija 3LH), uočena su sledeća oštećenja (sl. 13):

- mestimični tragovi korozije usled proboja vode i korozije nastale tokom zastoja u radu,
- vidljiva kontaktna korozija na spoljašnjoj površini (cca. po 1/3 obima)

- mestimični tragovi korozije usled proboja vode i korozije nastale tokom zastoja u radu, na nekoliko mesta vidljivo da su tragovi na rastojanju valjčića u kavezu,
- izrazita sjajnost kotrljajne staze („kao ogledalo“), što ukazuje na prisustvo finih abrazivnih čestica u mazivu,

- vidljiva kontaktna korozija na spoljašnjoj površini (cca. po 1/3 obima), na par mesta korozija je dublja i može se osetiti „pod noktom“.

- gotovo svi sa nepravilnim tragovima korozije,
- izrazita sjajnost površine, što ukazuje na prisustvo finih abrazivnih čestica u mazivu.

Slika 13. Fotografije ležaja SKF 23234 CC/C3W33, pozicija 3LH (Izvor: SKF&TENT [12])

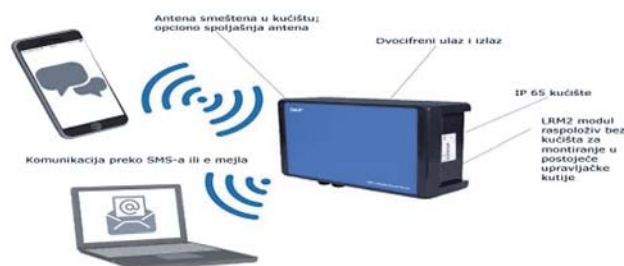
Uređaj LRM2 za daljinsko (bežično) praćenje podmazivanja (sl. 16) na ugrađenim stacionarnim uređajima služi za obezbeđivanje komunikacije između korisnika i pumpe za podmazivanje. Uređaj je namenjen za primenu na sistemima za podmazivanje koji se ne mogu lako obilaziti i proveravati da li uređaj ima ili nema maziva ili da li efikasno radi.

Slika 16. LRM2 uređaj za daljinsko praćenje podmazivanja (Izvor: SKF-LINCOLN [17])

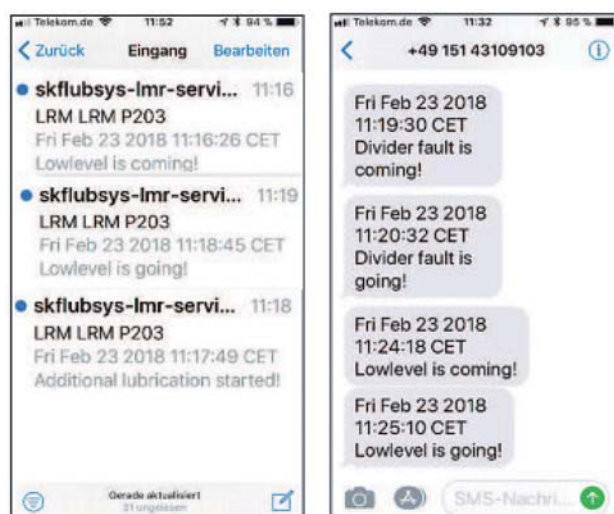
Ukoliko uređaj ne radi ili nema maziva za podmazivanje LRM2 uređaj šalje bežično signal korisniku ili preko SMS-a ili preko e-mejla (sl. 17). Jedan uređaj LRM2 prati rad do tri pumpe za podmazivanje tako da se znatno smanjuje potreba za neposrednim obilaskom uređaja za podmazivanje na terenu, a istovremeno se, iz jednog udaljenog mesta za praćenje rada uređaja, ima uvid u efikasan rad uređaja za stacionarno podmazivanje kontakta točak/šina [17].

Slika 17. Primer elektronske i SMS poruke (Izvor: SKF-LINCOLN [17])
