## PRIMENA UREĐAJA ZA VIZUELNU KONTROLU PODVOZJA ŽELEZNIČKIH VOZILA U OKVIRU KONTROLNIH PEGLEDA

## APPLICATION OF THE DEVICE FOR INSPECTING THE UNDER CARRIAGE OF RAILWAY VEHICLES IN THE FRAMEWORK OF INSPECTION

U ovom radu je predstavljen uređaj za pregled podvozja, razvijen na Mašinskom fakultetu Univerziteta u Nišu, pri čemu vozilo stoji na koloseku a uređaj ATUVIS (Autonomous undercarriage visual inspection system) se kreće ispod vozila i vrši snimanje obrtnog postolja.

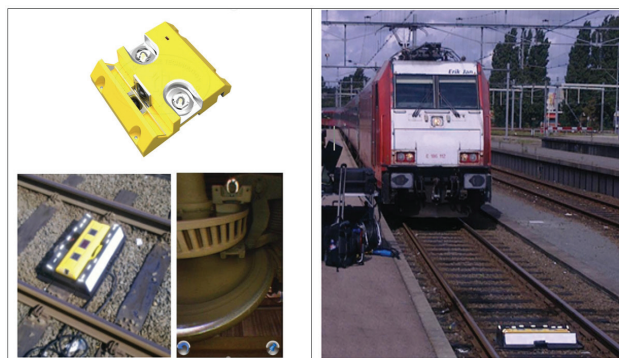
Sistem UVIS (Under Vehicle Inspection System) je uređaj za vizuelnu kontrolu voza odozdo (slika 1), koji se postavlja na kolosek (između šina) i vrši pregled dok voz prolazi iznad uređaja [7]. Sistem se sastoji iz više kamera čiji se snimci softverski obrađuju, tako da može da se generiše slika vozila komplet odozdo iz mnoštvo parcijalnih slika.

Slika 1. Sistem UVIS (Under Vehicle Inspection System) [7]

Ovo rešenje je veoma dobro, ali i skupo. Složeno je zato što se koristi više kamera i traži kompleksnu softversku obradu.

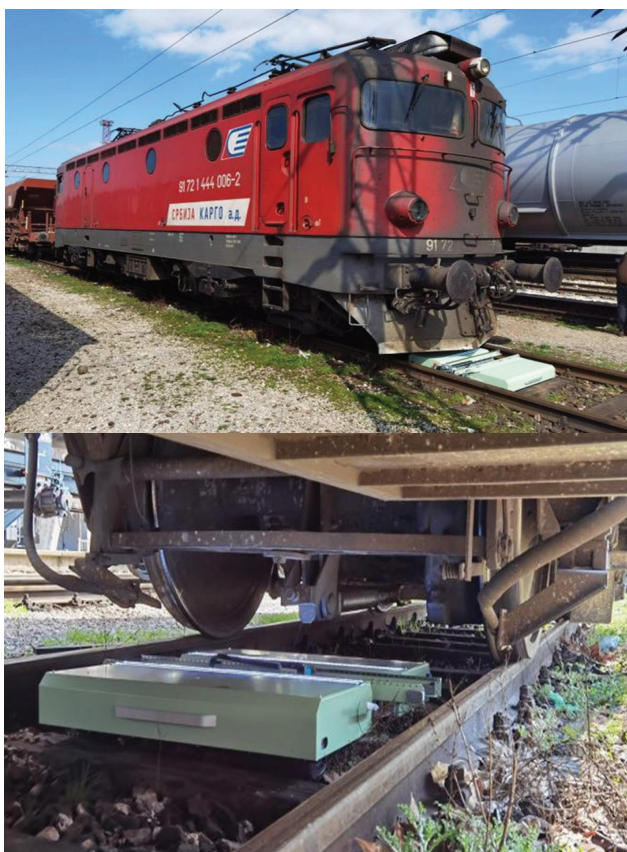
Na slici 3 prikazan je pregled uređajem ATUVIS električne lokomotive Srbija kargo tip 444-006 na železničkoj stanici Crveni krst u Nišu obavljen dana 22.3.2023. godine. U okviru pregleda napravljeno je čak 135 fotografija od kojih su dve prikazane slici 4.

Slika 3. Pregled električne lokomotive Srbija kargo na železničkoj stanici Crveni krst u Nišu.

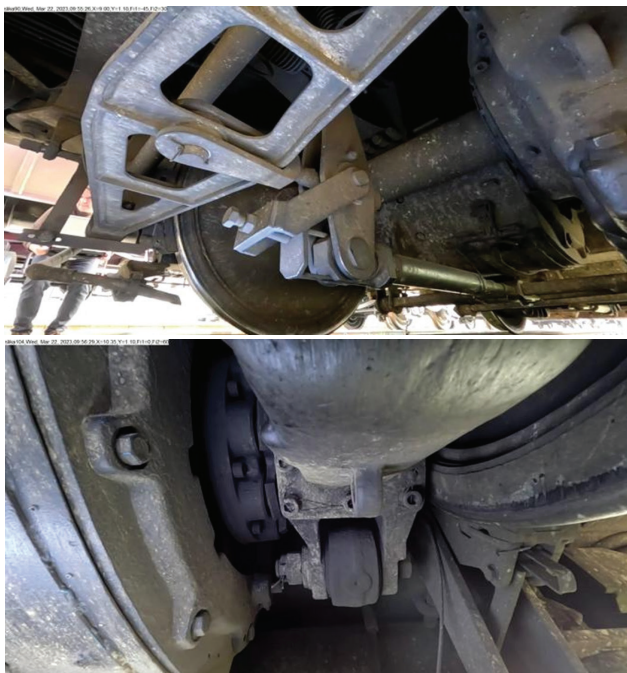
Slika 4. Pregled električne lokomotive Srbija kargo na železničkoj stanici Crveni krst u Nišu.

Pored osnovnih podataka o uslovima snimanja sa pregleda lokomotive 444-006 uređajem ATUVIS, izveštaj sadrži i 135 fotografija. Ukupno vreme snimanja podstroja lokomotive 444-006, u automatizovanom režimu rada iznosilo je 10 minuta od postavljanja uređaja na početnu poziciju. Izveštaj sa vizuelnog pregleda dat je u Tabeli 2.

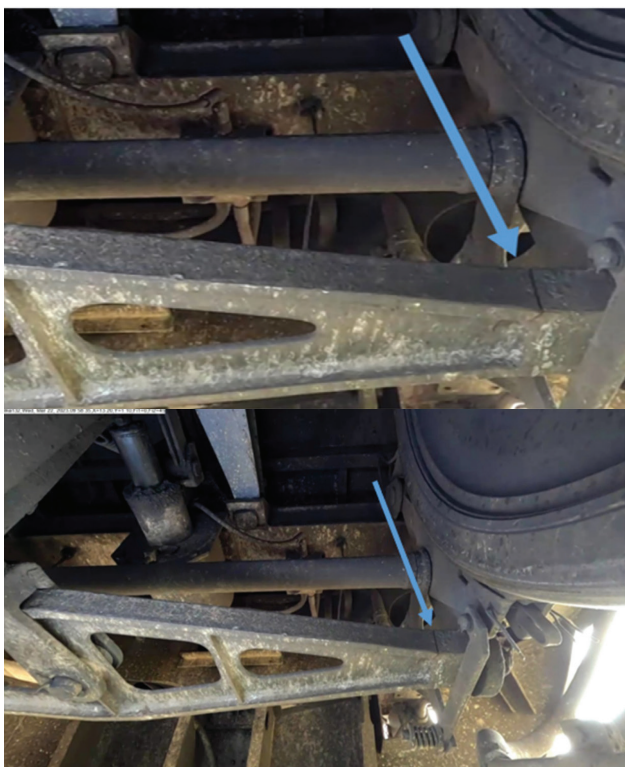
Izuzetak je uočeno naprsnuće trougaone motke kočnog polužja na lokomotivi 444-006 dana 22.3.2023. godine na stanici Crveni Krst, o čemu smo obavestili odgovorna lica operatera Srbija Kargo. U izveštaju o pregledu uređajem ATUVIS prikazan je uočeni defekt na dve fotografije, koje su napravljene iz dve različite pozicije (Slika 5).

Slika 5. Defekt naprsnuća trougaone motke uočen na pregledu lokomotive 444-006

OPŠTI PODACI O PREGLEDU VOZILA			
Lokomotiva	444 - 006	Broj slika	135
Datum pregleda	22.03.2023.	Nulti položaj uređaja (upravljavnica)	1 (A)/2 (B)
Vreme trajanja pregleda	9:49 - 9:59 (10 min) – Sunčano	Uočeni defekti i nedostaci na lokomotivi	Da/Ne
Mesto pregleda	Crveni Krst železnička stanica Niš	Ugao kamere $\varphi_1$ [°]	-45,0,45
Broj pozicija uređaja	9	Ugao kamere $\varphi_2$ [°]	0,45, 60, 90, 120, 135, 150
Stanje lokomotive	Lokomotiva u saobraćaju	Vlasnik lokomotive	Srbija Kargo
Pregled izvršili	Marko Perić, Dušan Stamenković		
Zapažanja	<b>Uočeno defekt: naprsnuće trougaone motke iza 4. osovine.</b>
